Archeologisch onderzoek  
Kasteel Rozelaar (Lochristi)

Binnen het kader van de restauratie van het Kasteel Rozelaar in Lochristi wordt een drainagesysteem aangelegd rondom het kasteel. Dit om de waterproblematiek in de kelders te laten afnemen. Daarnaast wordt eveneens een structurele renovatie van de noordelijke toegangsbrug gepland. Aangezien deze geplande ingrepen archeologisch erfgoed konden aantasten, werd een archeologische opgraving geadviseerd door het agentschap Onroerend Erfgoed.

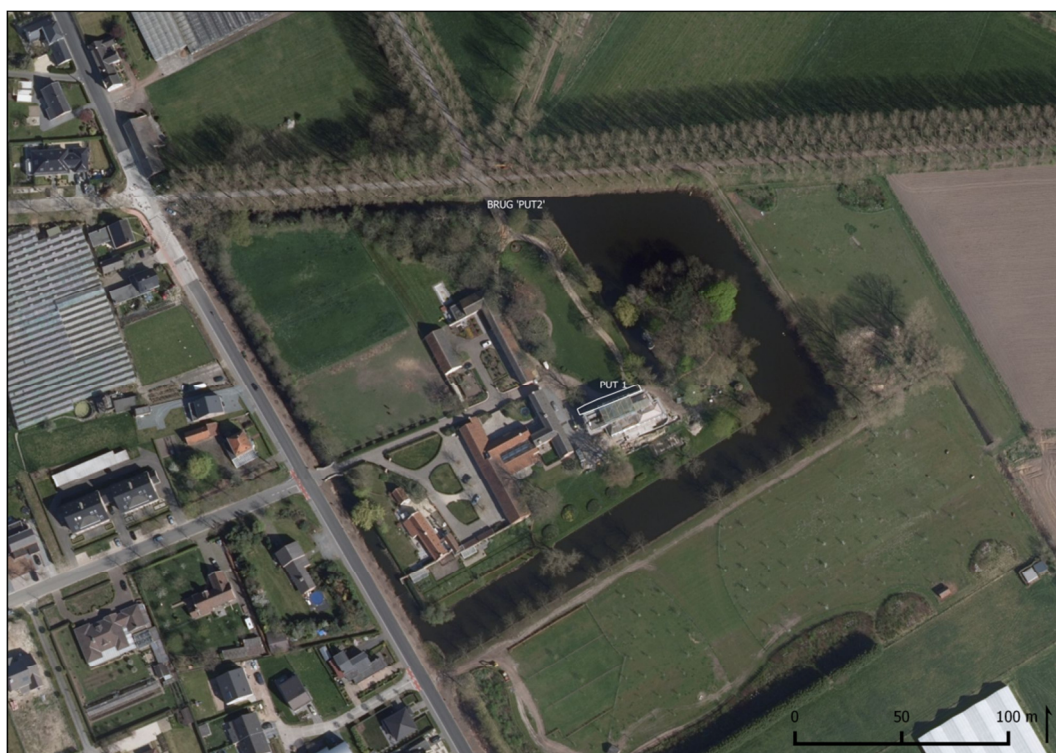
Figuur 1. Luchtfoto van de projectlocatie met aanduiding van sleuf 1 en de noordelijke toegangsbrug

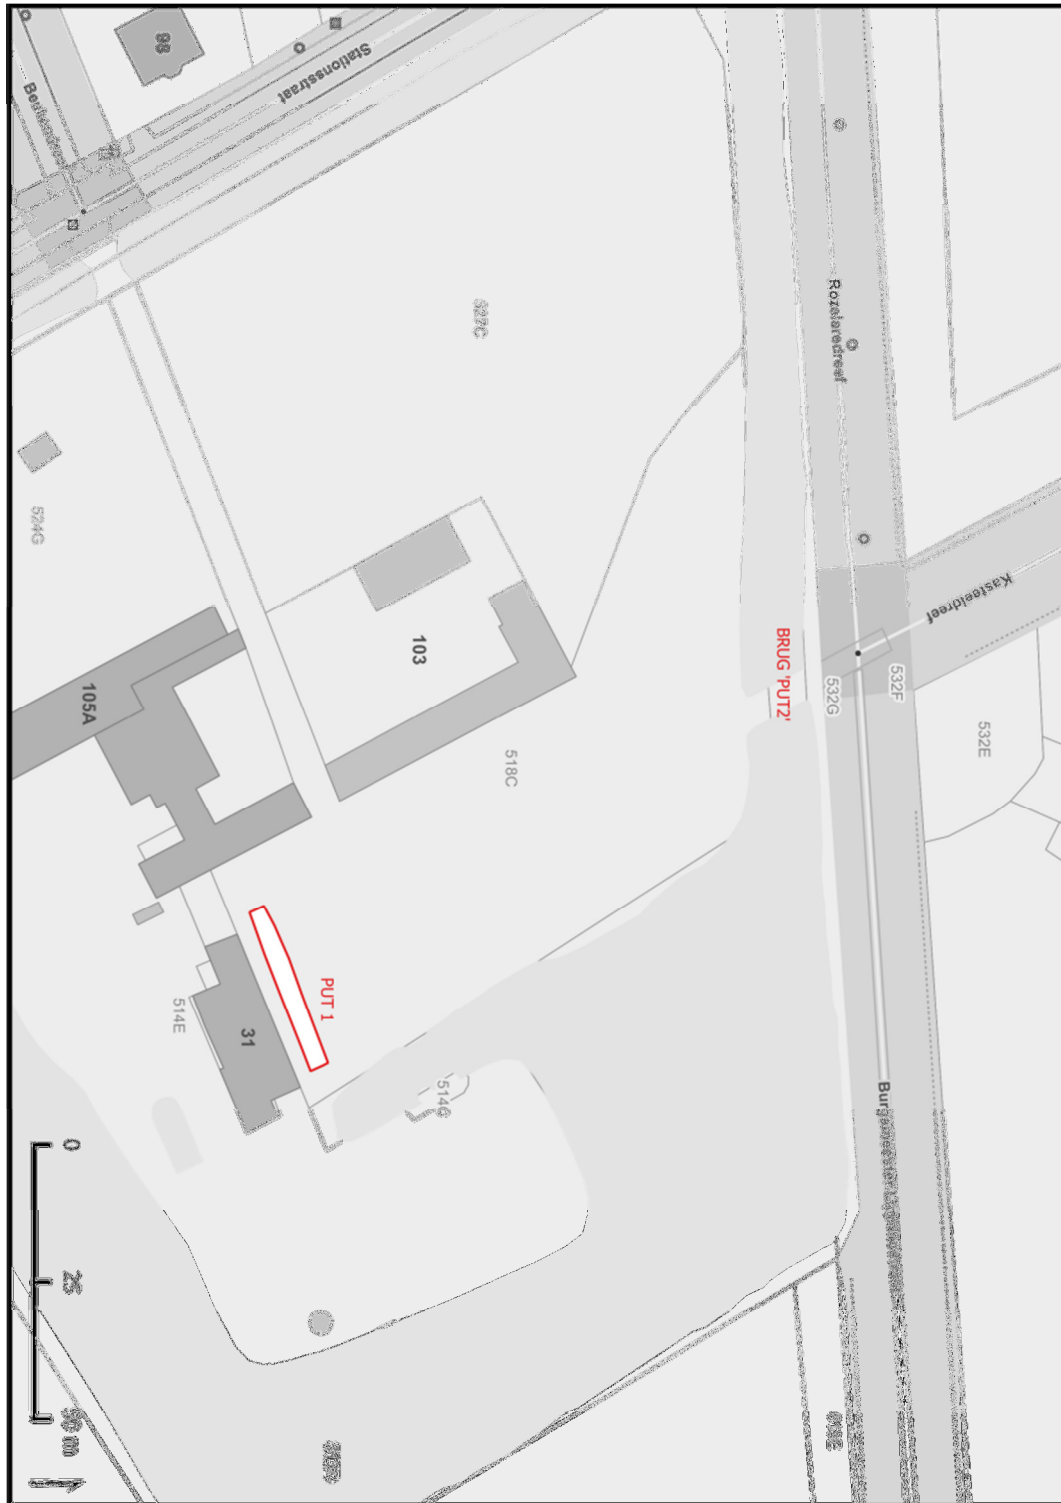
Figuur 6. Aanduiding put 1 en de noordelijke toegangsbrug, zgn. 'put 2'

Nabij het kasteel werd het onderzoek uitgevoerd binnen de sleuf die gegraven werd parallel met de voorgevel van het gebouw. Daar zal immers een groter en breder draineringsmassief aangelegd worden. De sleuf van 3m breed werd laagsgewijs aangelegd tot op het archeologisch relevant niveau. Dit bevond zich tussen +6.63m TAW en +6.93m TAW. Lokaal werd een tweede vlak aangelegd tot ca. +6m TAW.

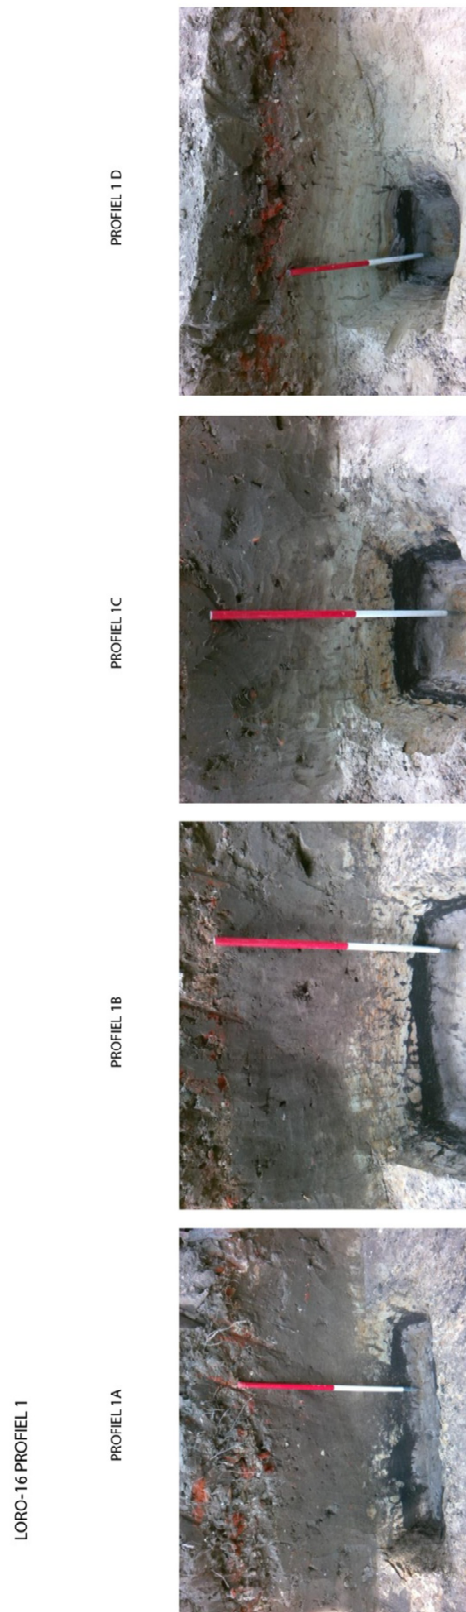
Figuur 8. Registratie van profiel 1

Voor de registratie van de bodemopbouw werd het noordelijke lengteprofiel van sleuf 1 onderzocht. Omdat het profiel een gelijkmatige opbouw vertoonde over de gehele lengte en hier en daar recente verstoringen de registratie bemoeilijkten, werd ervoor gekozen om 4 profielkolommen (A, B, C en D) te registreren (fig. 8 en 9).

Het bovenste pakket was duidelijk een recente ophoging waarin veel baksteenfragmenten en ander puin aangetroffen werd. Daaronder werden (vrij) steriele pakketten waargenomen die bestonden uit bruin (laag 2) en lichtgrijs (laag 3) zand. Ook deze lagen zijn vermoedelijke ophogingspakketten. Hieronder werd een lichtgrijze laag vastgesteld waar wat gleyverschijnselen te zien waren (laag 4). Het is in deze laag dat het eerste archeologische niveau werd waargenomen. Onder deze laag werd een 10 tot 20cm dik pakket (laag 5) aangetroffen dat bestond uit een homogeen zwart zandig humeus pakket. We nemen aan dat dit een getuigenis is van het moerasrijke gebied dat domein Rozelaar ooit was<sup>3</sup>. Wanneer organische resten in stilstaand water vergaan, ontstaat een humeus pakket. De ophogingslagen op dit pakket kunnen er op wijzen dat het bij de bouw van het kasteel nodig was om het nog natte gebied voldoende op te hogen, zodat bouwen mogelijk werd.

Het organische pakket ligt op een homogene grijze zandige uitlogingslaag (laag 6). Tenslotte werd een homogene grijs/gele zandige bodem (laag 7) met gleyverschijnselen waargenomen. Het tweede archeologische vlak werd verdiept tot deze laag.

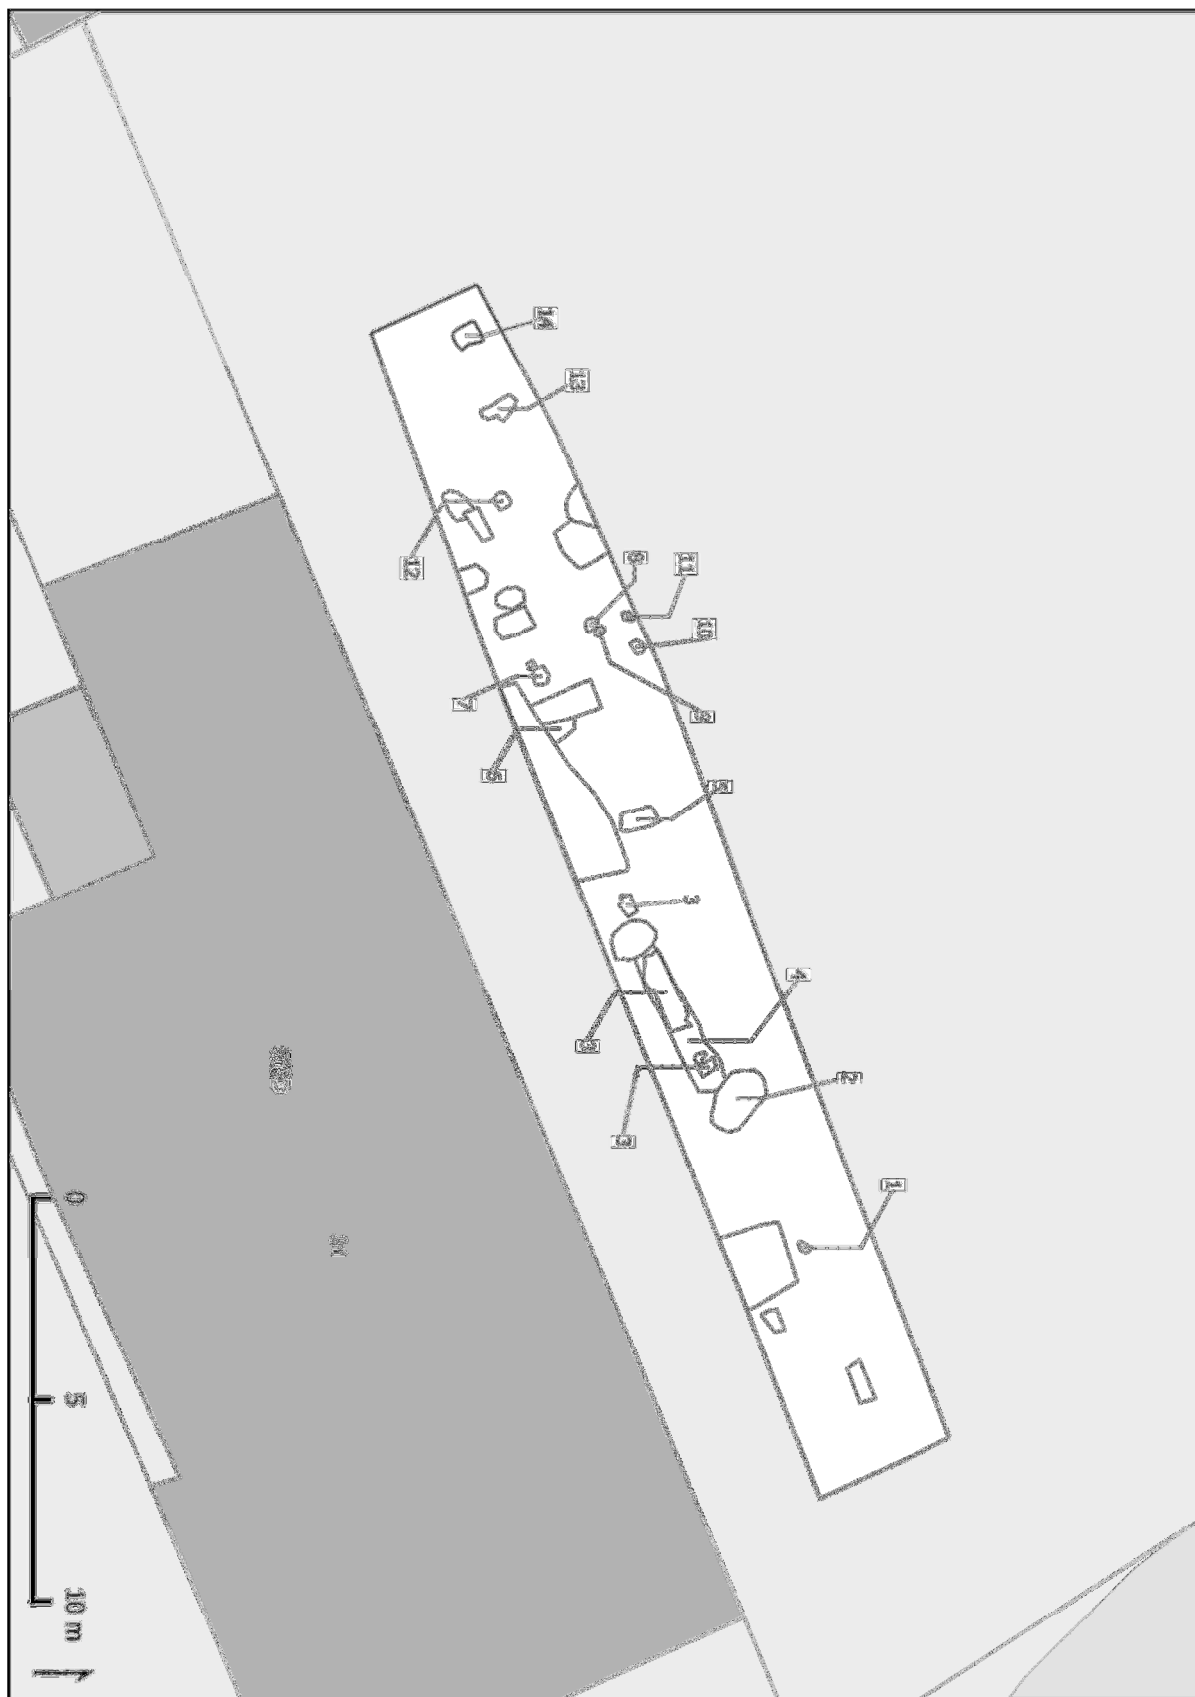
Figuur 10. Allesporenkaart sleuf 1

Er werden tijdens het terreinwerk 31 sporen waargenomen, waarvan uiteindelijk 12 sporen als archeologisch relevant werden gevonden.

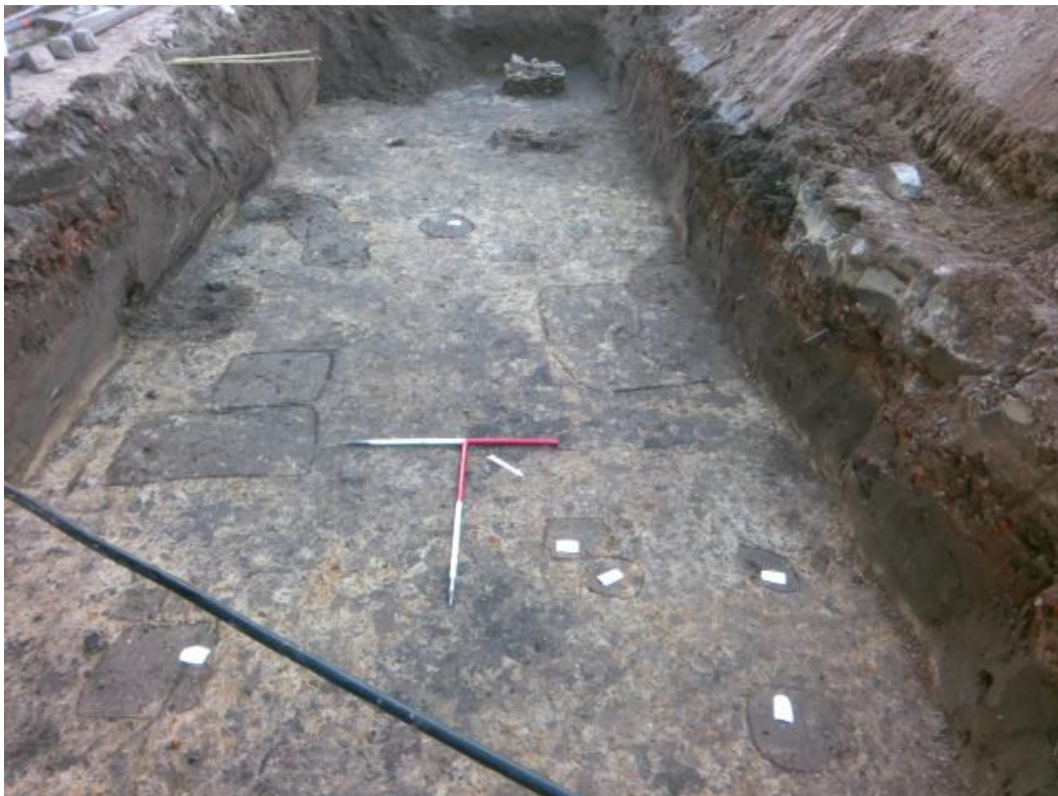
Figuur 12. Overzicht vlak 1 met kuilen

Tijdens de aanleg van het archeologisch vlak werden 8 (paal)kuilen aangetroffen. Deze zijn allen postmiddeleeuws tot (sub)recent te dateren.

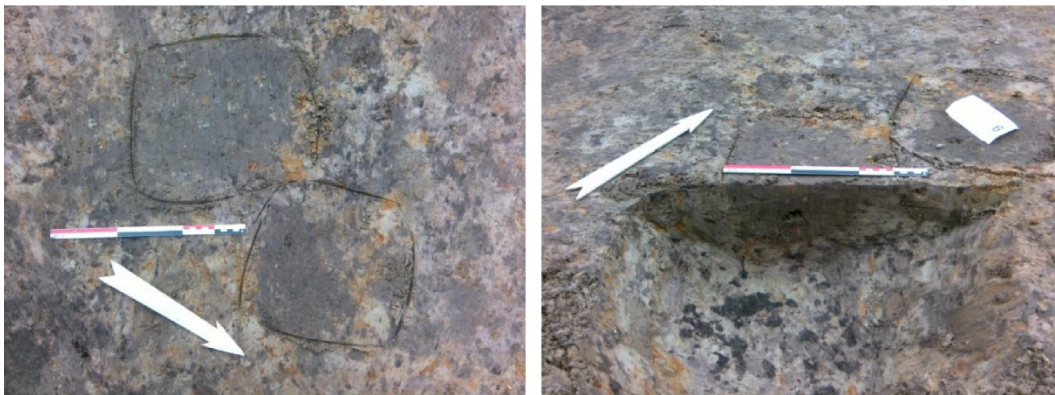
Figuur 13. Spoor 8 in grondvlak (links) en na het couperen (rechts)

Bijna alle kuilen hebben een homogene grijze of bruine vulling en bevatten baksteenfragmentjes en houtskoolspikkels. **Spoor 1, 7, 8 en 10** zijn kleine sporen die bij het couperen ook vrij ondiep bleken (gemiddelde diepte van 11cm). Ook **spoor 12** was in grondvlak niet erg groot maar kende wel een diepte van 32cm.

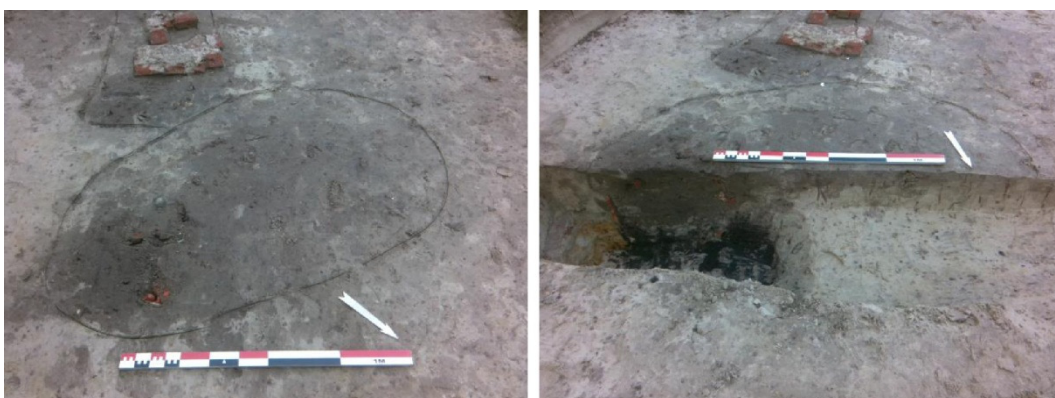
Figuur 15. Spoor 2 in grondvlak (links) en na het couperen (rechts)

**Sporen 2 en 6** waren een groter dan de andere sporen en, met hun gemiddelde diepte van 40cm, ook heel wat dieper. **Spoor 2** oversneed net de noordoostelijke hoek van aanlegseuf spoor 4. **Spoor 6** werd oversneden door twee recente verstoringen, waardoor de kuil niet volledig kon worden geregistreerd. **Spoor 5** betrof een (vrij) recente dierlijke begraving.

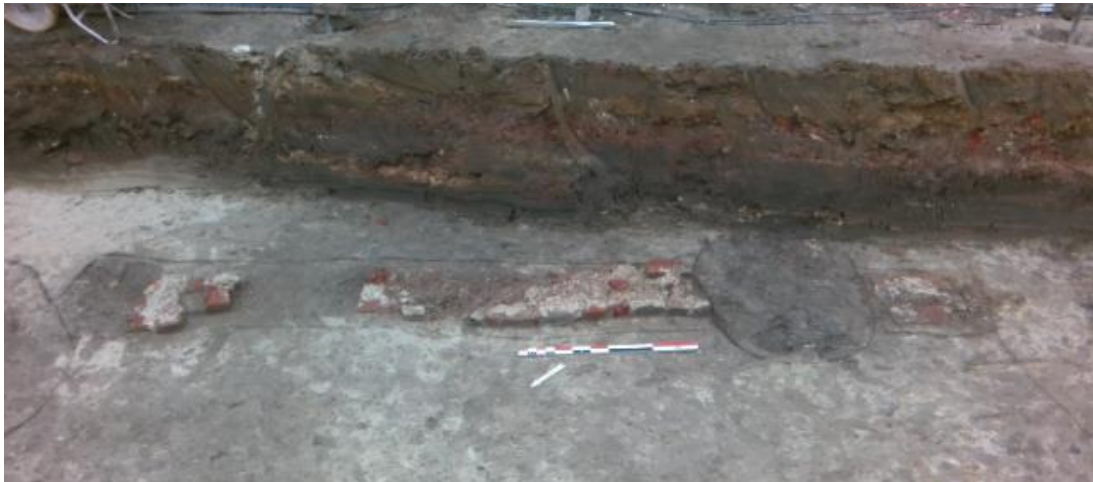
Daarnaast werden twee bakstenen muurrestanten waargenomen (**sporen 3 en 13**). **Spoor 3** (+6.92m TAW) bestond uit orangerode/rode baksteen en vrij harde beige kalkmortel. De bakstenen hadden een formaat van  $? \times 12 \times 4,5/5$  cm. De muur was volledig opgetrokken uit recuperatiemateriaal en had een dikte van 41 cm. De muur kon over een lengte van 4,8 m gevolgd worden (mits enkele onderbrekingen). Heel lokaal waren twee baksteenlagen bewaard, maar het grootste deel van de muur was uitgebroken. Een eventuele aanzet van een muur in westelijke richting werd aangetroffen aan de noordzijde. Aan beide zijden van spoor 3 werd de aanleg sleuf (**spoor 4**) van de muur waargenomen.

Figuur 16. Bakstenen muur, spoor 3, met aanleg sleuf (spoor 4)

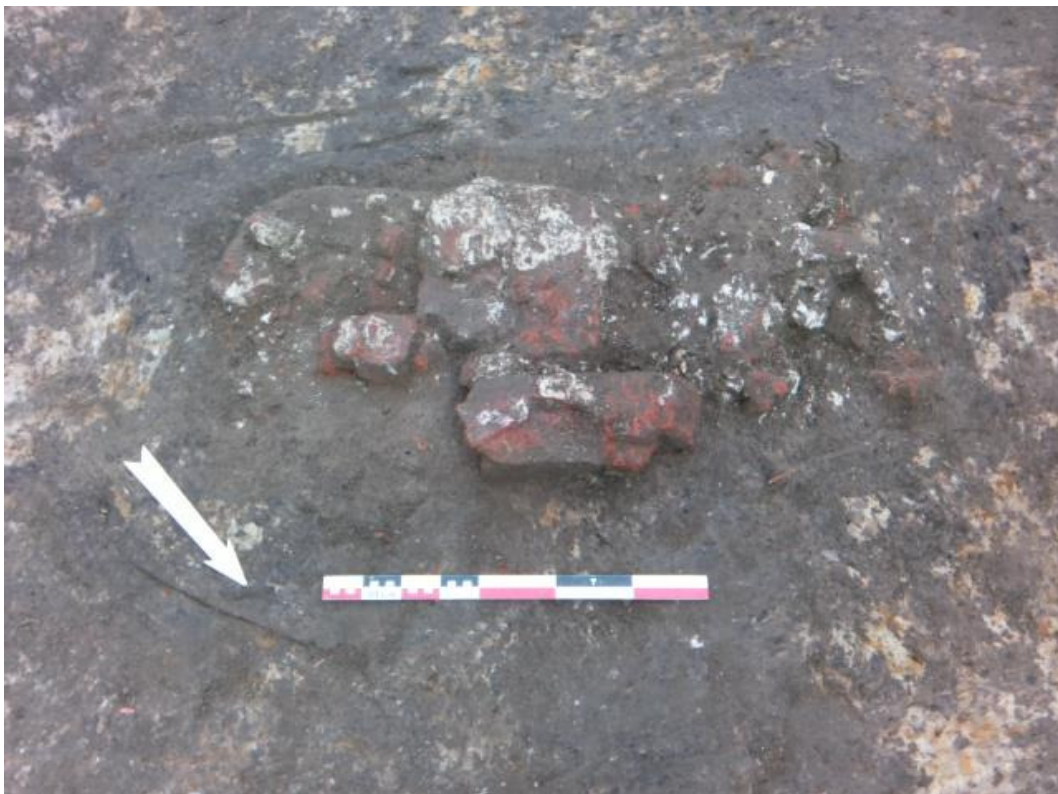
**Spoor 13** (+6.78m TAW) bestond eveneens uit orangerode/rode baksteen van  $25 \times 12 \times 5$  cm en vrij harde beige kalkmortel. Het ging hier over een heel klein muurrestant waarvan enkel de onderste laag bewaard was.

Figuur 17. Muurrestant spoor 13

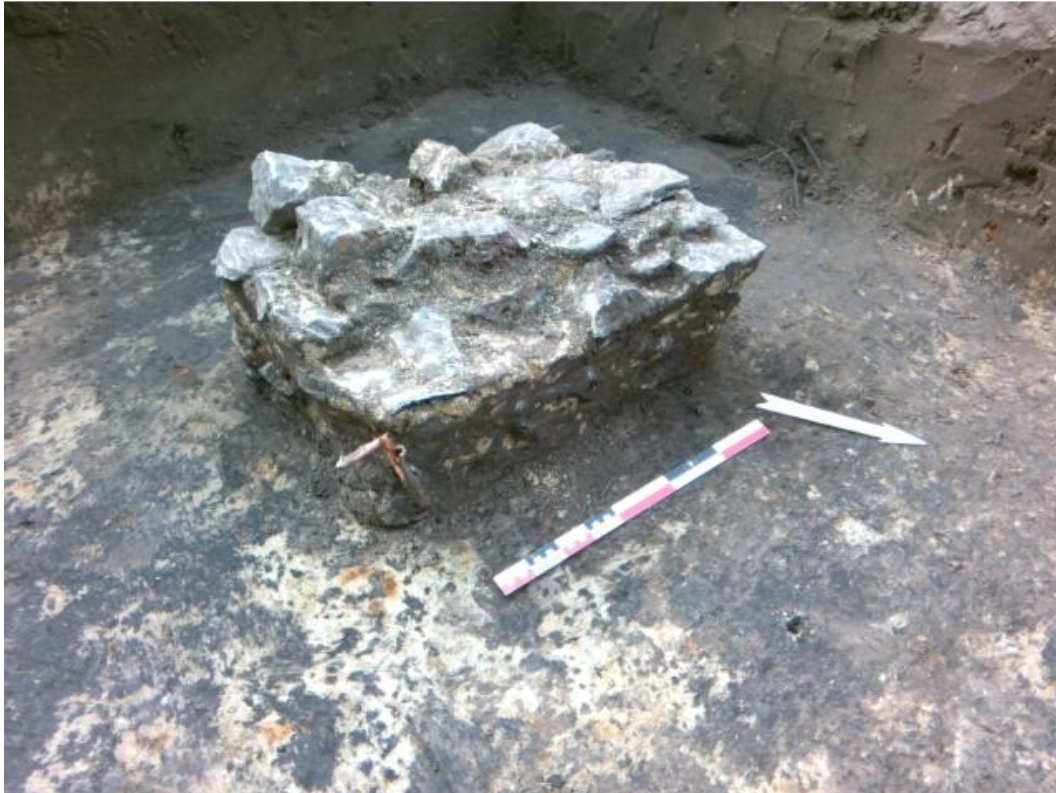
Ook werd één restant van een structuur in Doornikse kalksteen gevonden (**spoor 14**, +6.96m TAW). Het ging hierbij om een quasi vierkant metselmassief van ca. 0,65x0,49m, met vrij harde beige kalkmortel en enkele baksteenfragmenten. Het natuurstenen restant was opgebouwd uit kleine fragmenten en maximum 35cm hoog bewaard.

**Figuur 18. Spoor 14, restant in Doornikse kalksteen**

Tot welke structuren deze muurrestanten behoren is, omwille van de beperkingen in ruimtelijk inzicht tijdens dit onderzoek, niet duidelijk. Allen liggen ze op de plaats waar zich oorspronkelijk het neerhof (Neder-Rooselaer) bevond<sup>4</sup>. Ze kunnen echter niet gekoppeld worden aan structuren die op iconografische of cartografische bronnen staan weergegeven.

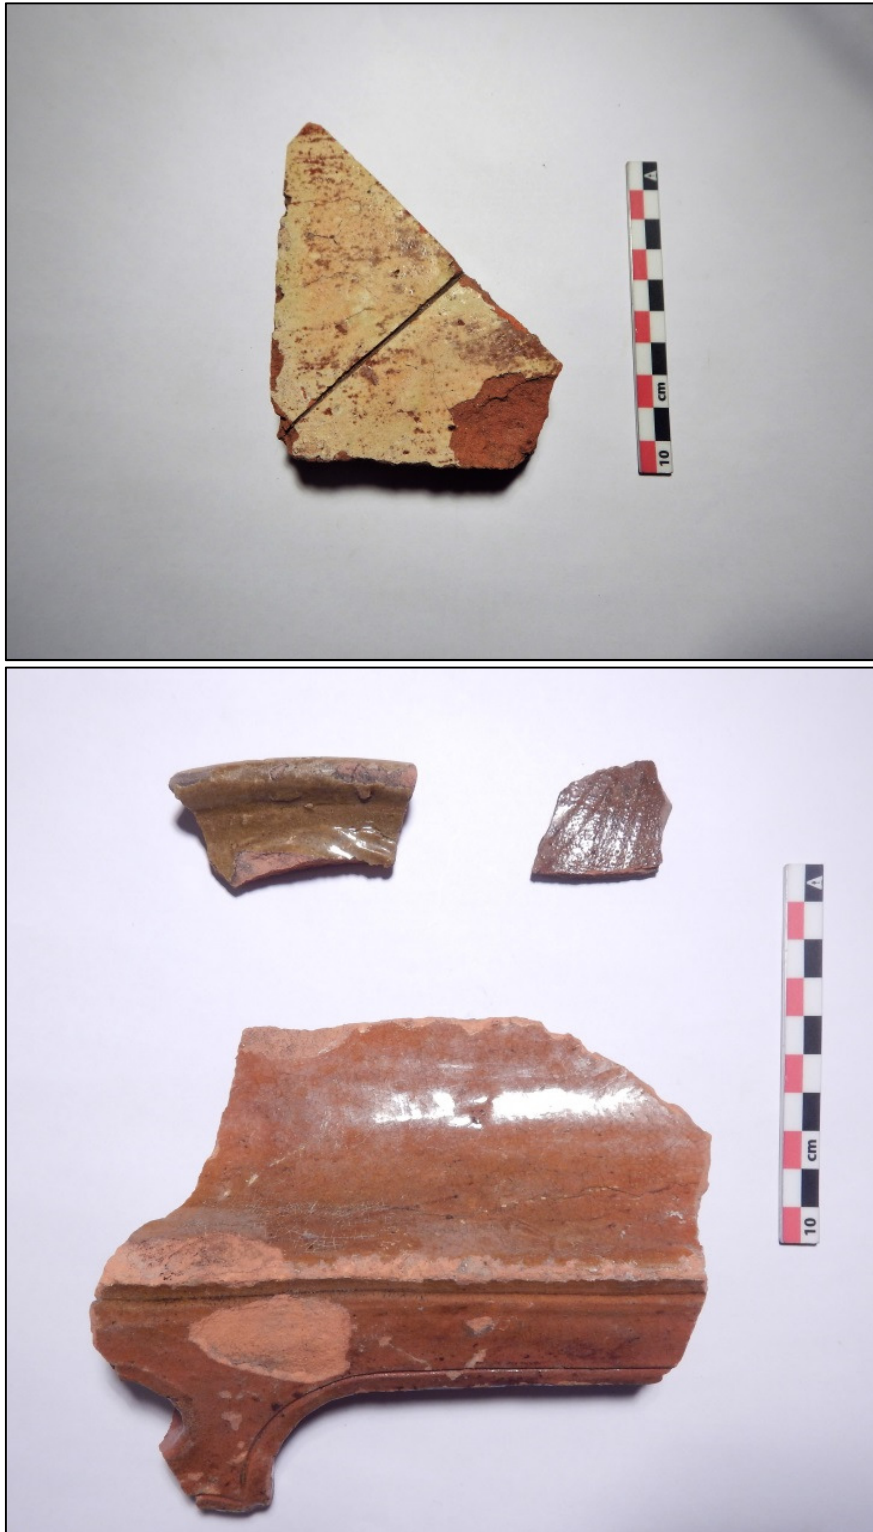
De aangetroffen vondsten tonen eenzelfde datering als de sporen. Zo werden onder andere een fragment van een vetvanger en twee geglazuurde tegelfragmenten aangetroffen die gedateerd kunnen worden op het einde van de 16<sup>de</sup> en het begin van de 17<sup>de</sup> eeuw. Ouder materiaal werd niet aangetroffen.

Figuur 1 Geglazuurde tegelfragmenten uit spoor 2 vlak 1

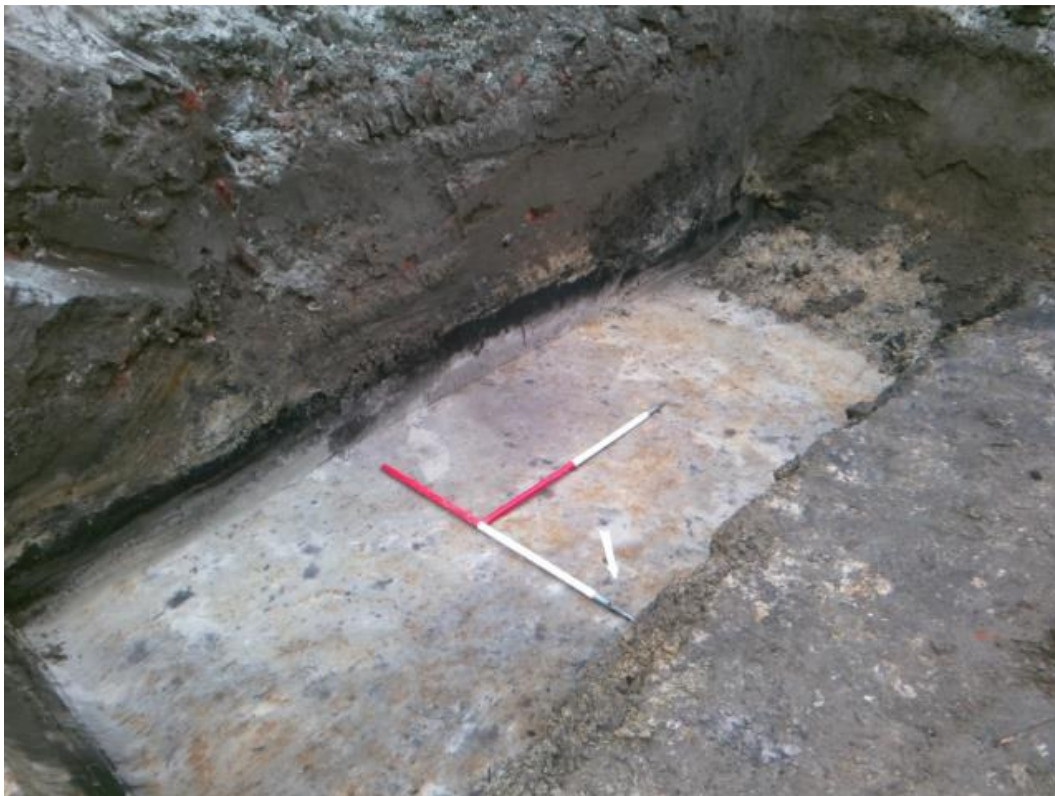
**Figuur 19. Vlak 2**

Tijdens het couperen van de kuilen werd op een dieper niveau op een zwarte laag gestoten. Ook in de profielkolommen werd deze waargenomen over de gehele lengte van de sleuf. De laag was 10 tot 20cm dik en kon worden omschreven als een homogeen zwart humeus zandig pakket. Hoe deze organische accumulatie moet geïnterpreteerd worden is niet helemaal duidelijk. Vermoedelijk heeft het te maken met de aanwezigheid van water (cfr. 3.1). Gezien de aard van dit pakket werd gekozen om deze te bemonsteren voor verder macrobotanisch onderzoek.

Plaatselijk werd dan ook een tweede vlak (fig. 7) aangelegd om eventuele sporen en/of vondsten te kunnen waarnemen. Tijdens het laagsgewijs verdiepen van het vlak tot onder dit pakket werden geen antropogene inclusies, sporen of vondsten aangetroffen.

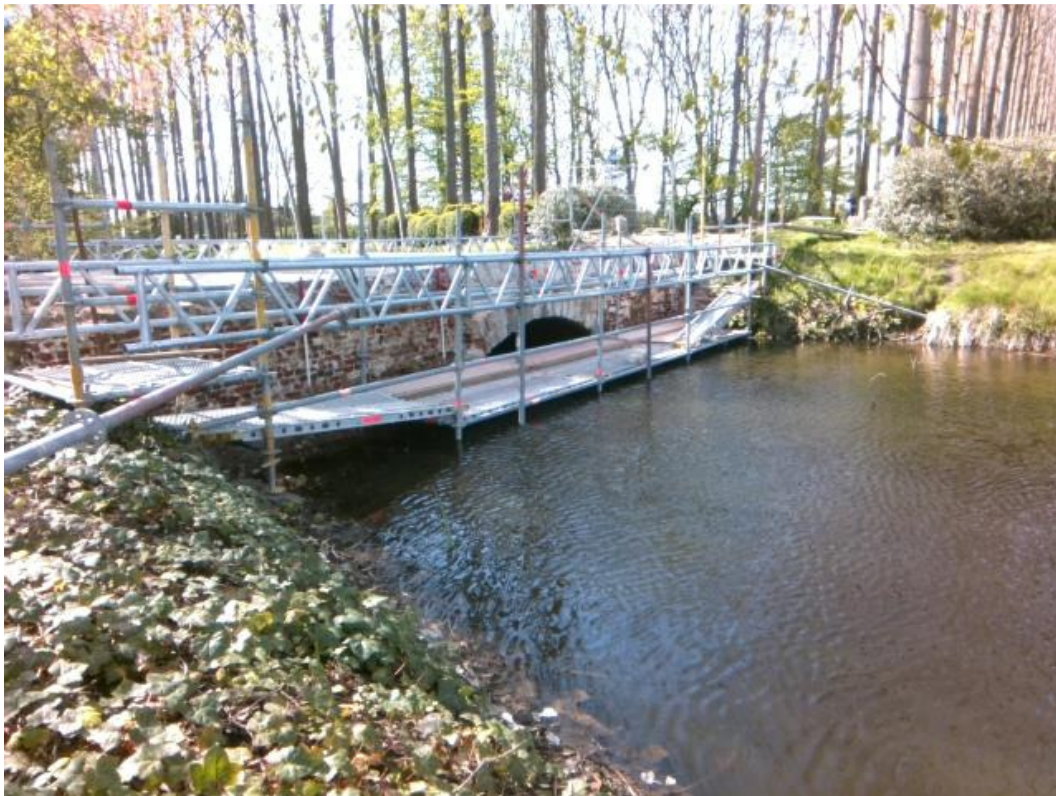
Figuur 21. Overzichtsfoto van de brug

In eerste instantie werd de oostelijke zijde van de toegangsbrug onderzocht ter hoogte van de gemetselde boog. Hierbij konden minimaal 3 fasen herkend worden. Boven een boog in natuursteen bevindt zich metselwerk in kleine paarse bakstenen met formaten van 21x10x4/4,5/5cm en 18/19x8,5/9x4/4,5cm en harde beige kalkmortel (A). Daarnaast werd gebruik gemaakt van orangerode en rode bakstenen van 25x13/13,5x5,5cm, recuperatiemateriaal en vrij harde beige kalkmortel (B). Hieronder bevonden zich snelbouwbakstenen met cement (C). Er kon, op basis van deze registratie, moeilijk bepaald worden welke van deze fasen tot de oorspronkelijke brugstructuur behoren. Fase B kan, op basis van het materiaalgebruik, waarschijnlijk aanzien worden als de oudste geregistreerde fase. Niettegenstaande gaat het hier niet om het oorspronkelijke metselwerk aangezien het volledig los komt van het centrale gemetselde massief. Fase A betreft wellicht een 19<sup>de</sup> eeuwse restauratie van de brugstructuur. In de boog zijn de bakstenen van deze fase niet symmetrisch gemetseld en dus is het weinig waarschijnlijk dat deze tot de originele fase behoren. Een 20<sup>ste</sup> eeuwse reparatie aan de brug zien we vermoedelijk in fase C, die gekoppeld kan worden aan de zware betonplaat die zich onder de kasseien van het brugdek bevond.

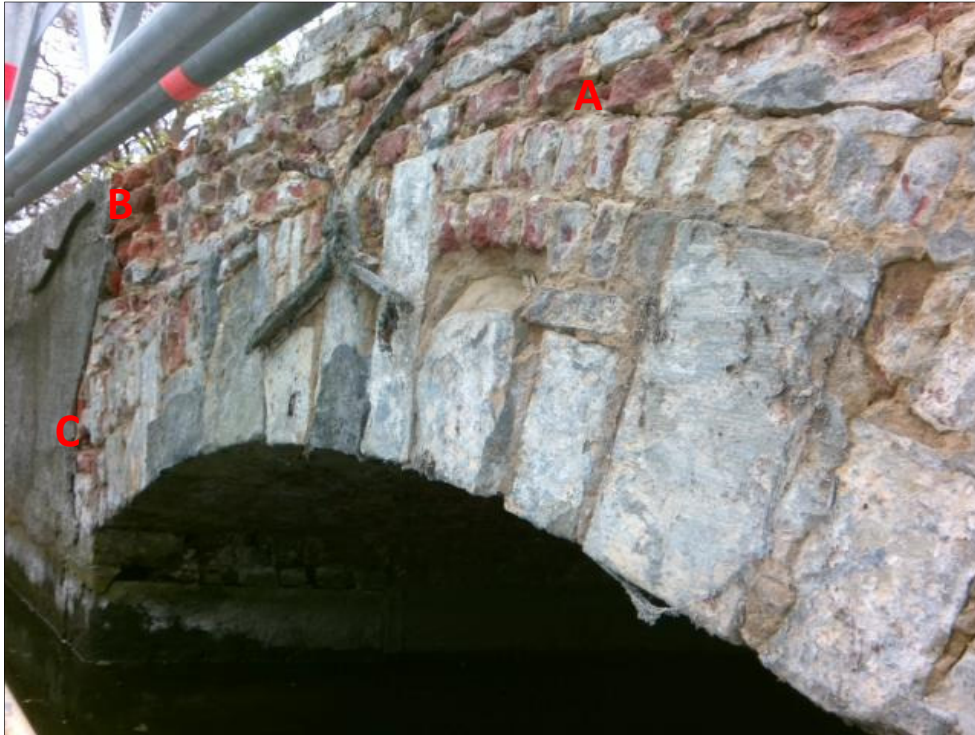
Figuur 22. Oostelijke zijde van de toegangsbrug met aanduiding van de aangetroffen fasen

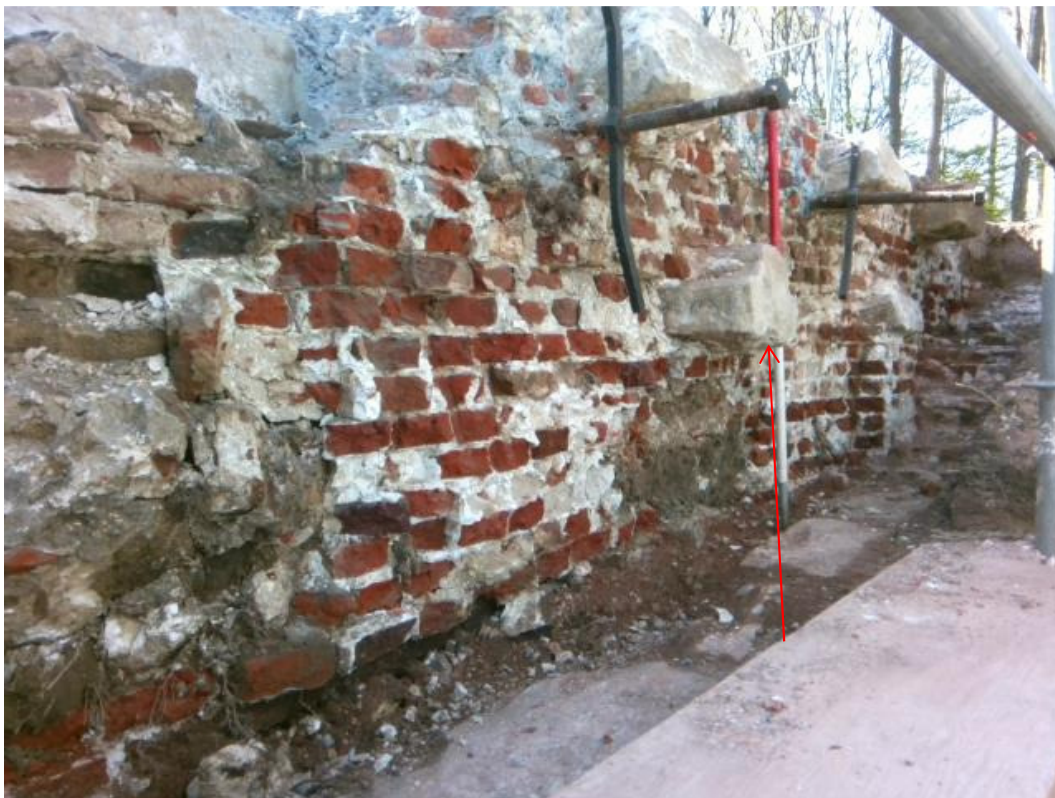
In een tweede onderzoek kon worden vastgesteld dat fasen A, B en C effectief tot een parement behoren dat voor het centrale massief geplaatst was. Het parement was bij het tweede bezoek volledig verwijderd waardoor het brugmassief zichtbaar was. In dit metselmassief, opgetrokken met recuperatiemateriaal, kon geen duidelijke fasering waargenomen worden. Wel werden zowel in de oostelijke als de westelijke zijde van de brug 5 monelen waargenomen. Deze zijn vervaardigd uit kalkzandsteen, vermoedelijk Balegemse steen. Het gaat hier om recuperatiemateriaal, waarschijnlijk van het (oorspronkelijke) kasteel. Uit historisch onderzoek<sup>5</sup> is geweten dat er in 1615 herstellingswerken gebeurd zijn aan het kasteel en dat er na de brand in 1678 een heropbouw volgde tussen 1679 en 1681. De heropbouw en restauratie van het kasteel duurt echter nog jaren voort. De totale afbraak van het oorspronkelijke (water)kasteel gebeurde rond 1808 toen het eigendom was van Lacroix. Het is mogelijk dat de monelen ergens in deze periode gerecupereerd zijn en gebruikt om ook de brug opnieuw te bouwen en/of te herstellen. Verder werden ook sporen van kalei aangetroffen op het gemetseld massief van de brug. De brug moet dus ooit wel voorzien geweest zijn van een afwerkingslaag.

**Figuur 23. Oostelijke zijde van de brug met aanwezigheid van monelen.**
